Доступная среда

1. Результаты обследования

Результаты обследования

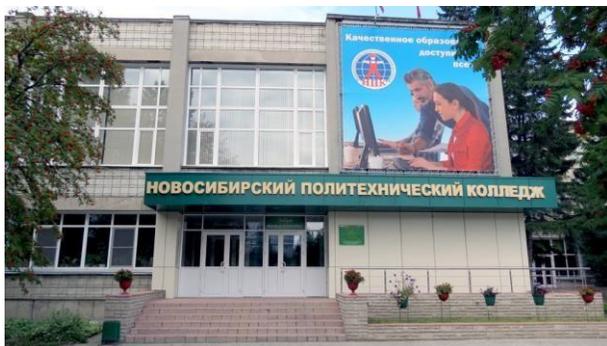
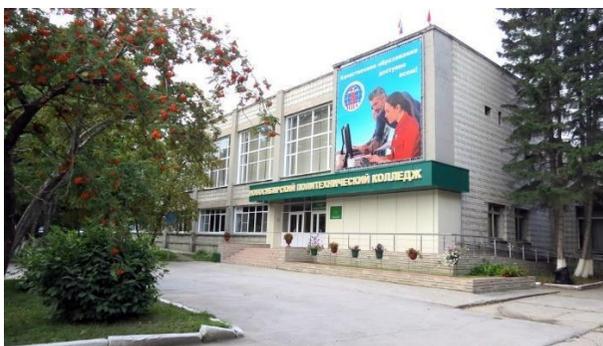
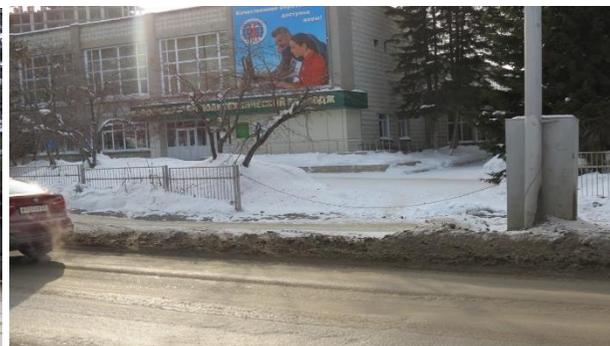
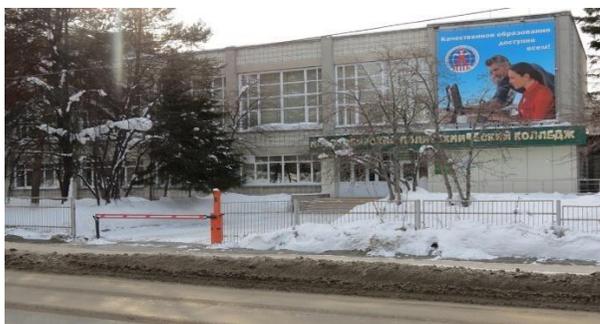
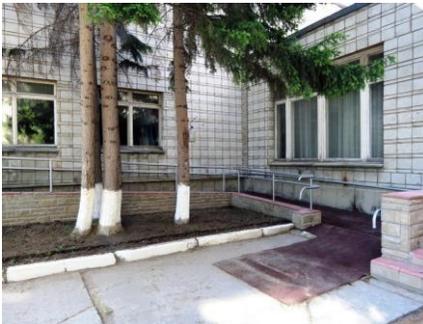
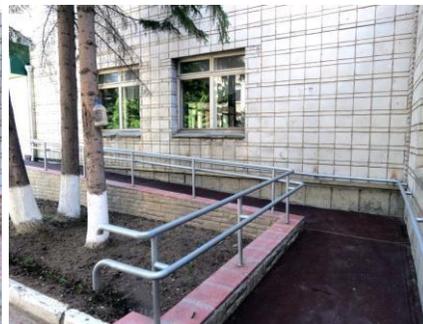
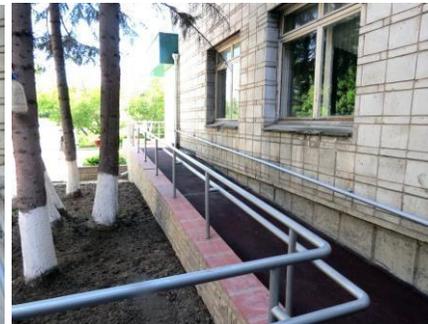
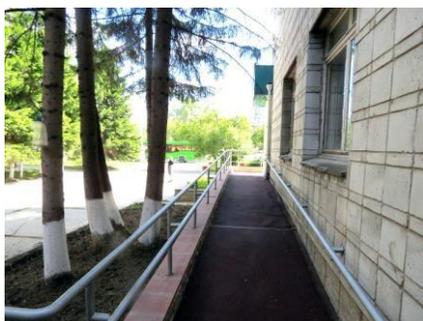
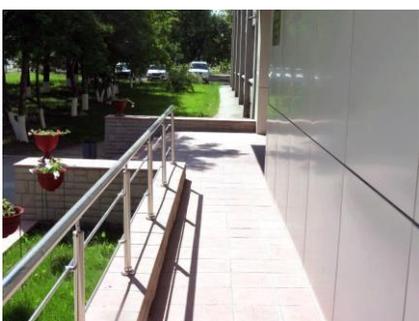
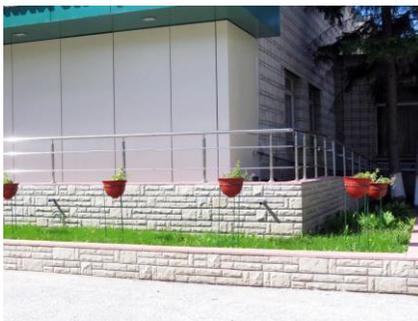
N п/п	Наименование функциональнопланировочного элемента	Наличие элемента			Выявленные нарушения и замечания		Работы по адаптации объектов	
		есть/нет	N на плане	N фото	Содержание	Значимо для инвалида (категория)	Содержание	Виды работ
1.1	Вход (входы) на территорию	есть			Отсутствуют тактильные средства на покрытии пешеходного пути	К,О,С	Нанесение визуальной информации,	Ремонт текущий.

1.2	Путь (пути) движения на территории	есть			Отсутствуют тактильные средства на покрытии пешеходного пути	К,О,С	тактильных обозначений	
1.3	Лестница (наружная)	есть			Отсутствуют тактильные средства на покрытии пешеходного пути.	К,О,С		
1.4	Пандус (наружный)	есть						
1.5	Автостоянка и парковка	есть						
	ОБЩИЕ требования к зоне				п.4.2.1, 4,2,2 СП 59 13330.2012 выполнены. Тактильные средства на покрытии пешеходных путей.	К,О,С

Наименование структурно-функциональной зоны	Состояние доступности <*> (к пункту 3.4 Акта обследования ОСИ)	Приложение		Рекомендации по адаптации (вид работы) <***> к пункту 4.1 Акта обследования ОСИ
		N на плане	N фото	
Территория, прилегающая к зданию	ДП-В			Текущий ремонт

Комментарий к заключению: Установка визуальной информации, тактильных обозначений.

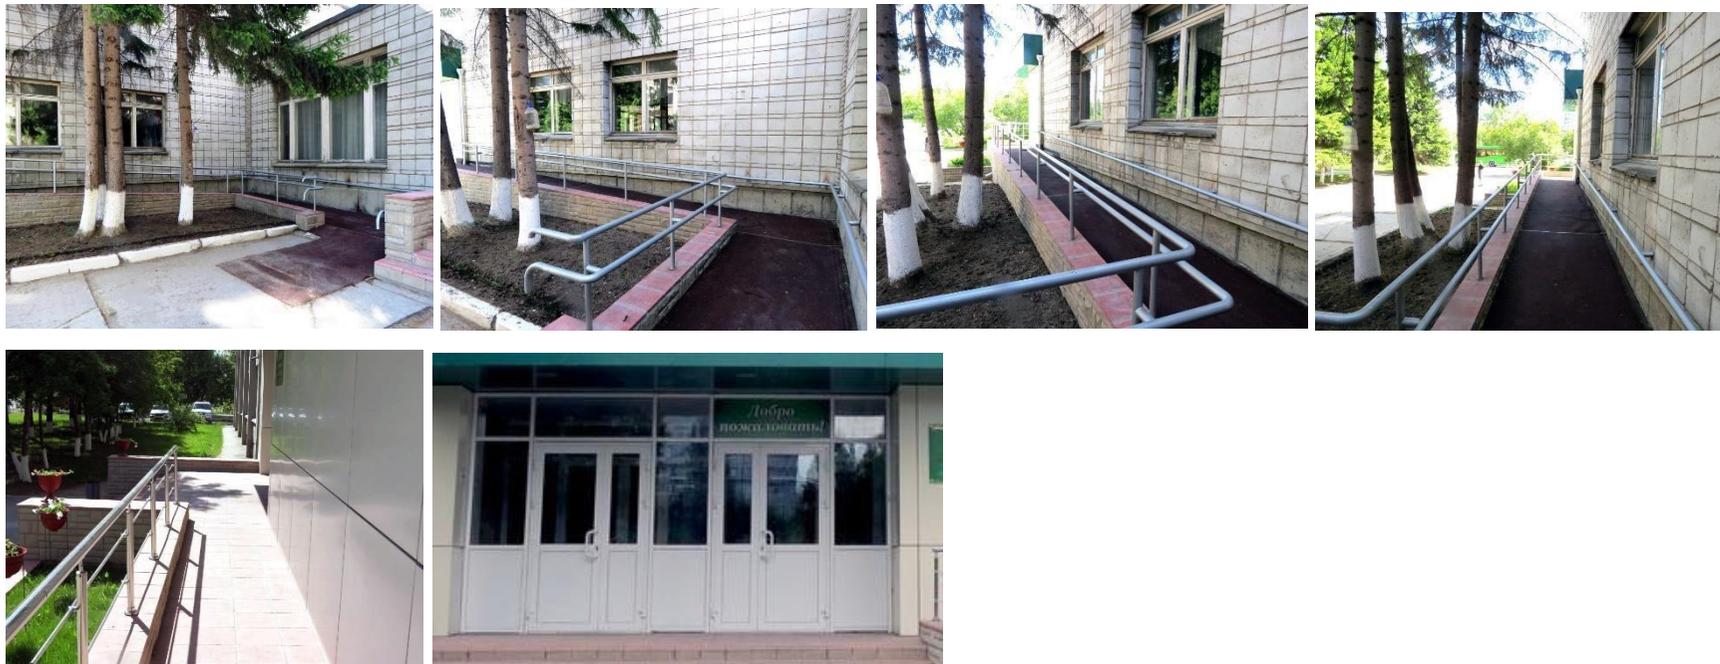
N п/п	Наименование функционально-планировочного элемента	Наличие элемента			Выявленные нарушения и замечания		Работы по адаптации объектов	
		есть/ нет	N на плане	N фото	Содержание	Значимо для инвалида (категория)	Содержание	Виды работ
2.1	Лестница (наружная)	есть			Отсутствуют тактильные средства на покрытии пешеходного пути. Лестничный марш центральной входной группы оборудован тактильными направляющими	К,О,С	Нанесение тактильных средств.	Ремонт текущий.
2.2	Пандус (наружный)	есть						
2.3	Входная площадка (перед дверью)	есть	1					
2.4	Дверь (входная)	есть	2		Отсутствует табличка с номером телефона сотрудника охраны и знак «Инвалид»	К,О,С	Установить световой маяк и знак «Инвалид».	Ремонт текущий.
2.5	Тамбур	есть	38					
	ОБЩИЕ требования к зоне

Наименование структурно-функциональной зоны	Состояние доступности <*> (к пункту 3.4 Акта обследования ОСИ)	Приложение		Рекомендации по адаптации (вид работы) <***> к пункту 4.1 Акта обследования ОСИ
		N на плане	N фото	
Вход в здание	ДП-В			Текущий ремонт

Комментарий к заключению: Установка светового и звукового маяка и знак «Инвалид», нанесение тактильных средств.

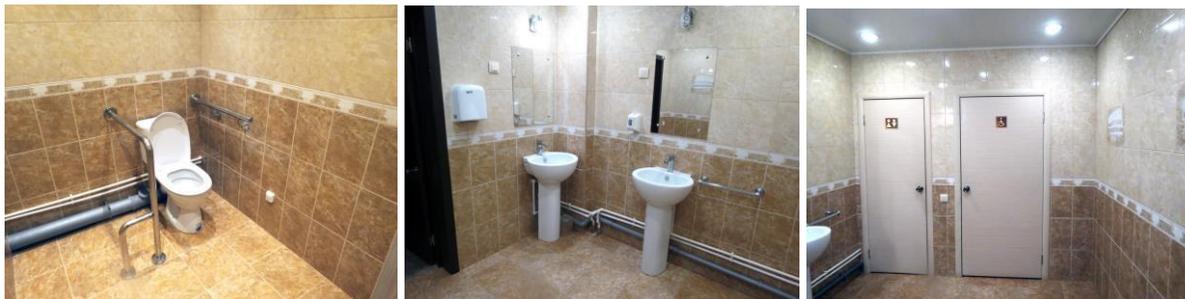
N п/п	функционально-планировочного элемента	есть/нет	N на плане	N фото	Содержание	Значимо для инвалида (категория)	Содержание	Виды работ
5.1	Туалетная комната	есть	25		Нет крючков для одежды, костылей и других принадлежностей.	К,О,С	Установка крючков.	Ремонт текущий
5.2	Душевая/ванная комната	нет						
5.3	Бытовая комната (гардеробная)	есть	15					
	ОБЩИЕ требования к зоне				Наличие поручней, крючков для одежды, костылей и т.д.	К,О,С

Наименование структурно-функциональной зоны	Состояние доступности <*> (к пункту 3.4 Акта обследования ОСИ)	Приложение		Рекомендации по адаптации (вид работы) <***> к пункту 4.1 Акта обследования ОСИ
		N на плане	N фото	
Санитарно-гигиенические помещения	ДП-В			Текущий ремонт

Комментарий к заключению: установить поручни, крючки для одежды, костылей и т.д.

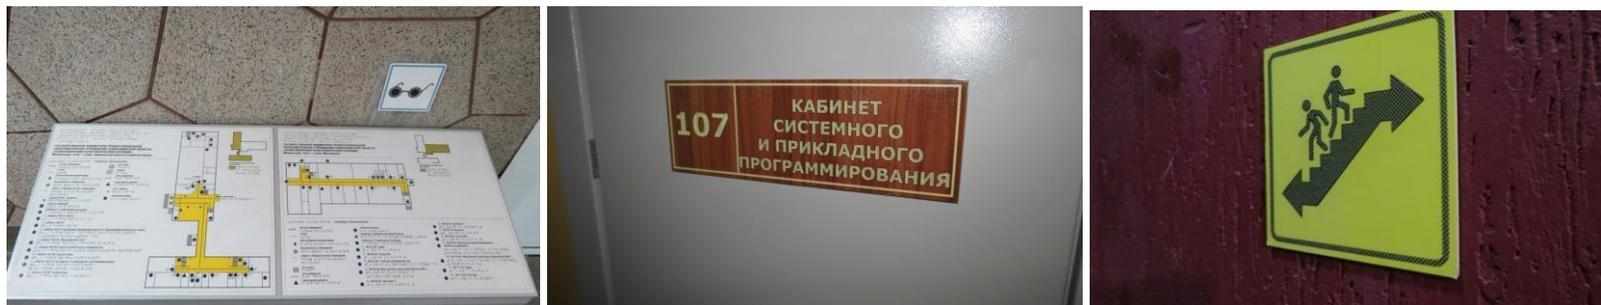
N п/п	Наименование функционально-планировочного элемента	Наличие элемента			Выявленные нарушения и замечания		Работы по адаптации объектов	
		есть/нет	N на плане	N фото	Содержание	Значимо для инвалида (категория)	Содержание	Виды работ
6.1	Визуальные средства	есть	18					
6.2	Акустические средства	нет	18					
6.3	Тактильные средства	есть	18					
	ОБЩИЕ требования к зоне

Наименование структурно-функциональной зоны	Состояние доступности <*> (к пункту 3.4 Акта обследования ОСИ)	Приложение		Рекомендации по адаптации (вид работы) <***> к пункту 4.1 Акта обследования ОСИ
		N на плане	N фото	
Системы информации на объекте	ДП-В		26,26б,27,28, 28а,29,29а

Комментарий к заключению: не требуется.
